Gatuträd i Bagarmossen

Kandidatarbeten vid institutionen för stad och land VT 2008
BACHELOR THESIS AT THE DEPARTMENT OF URBAN AND RURAL DEVELOPMENT

Kandidatarbeten vid institutionen för stad och land VT 2008
EX0282 Kandidatarbete i landskapsarkitektur på landskapsarkitektprogrammet
© Linda Christensen
Title in english: Trees in hard surfaces in Bagarmossen
Handledare: Tomas Lagerström, institutionen för stad och land
Examinator: Tom Ericsson, institutionen för stad och land
Online publikation of this work: <http://epsilon.slu.se/>

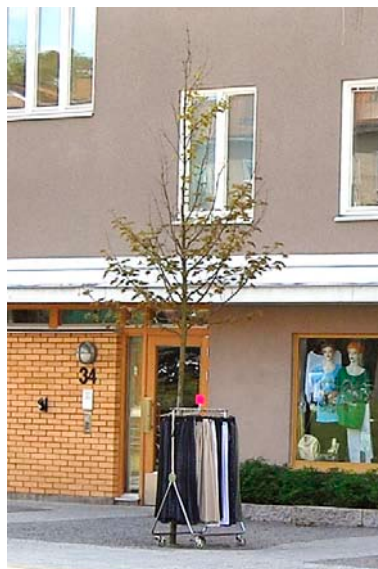
Figur 4. Utanför ett hus byggt 2002 står denna lönn. Grenarna är delvis kala och tillväxten obefintlig. Förmodligen är jorden för kompakt och platsen för rötterna för liten.

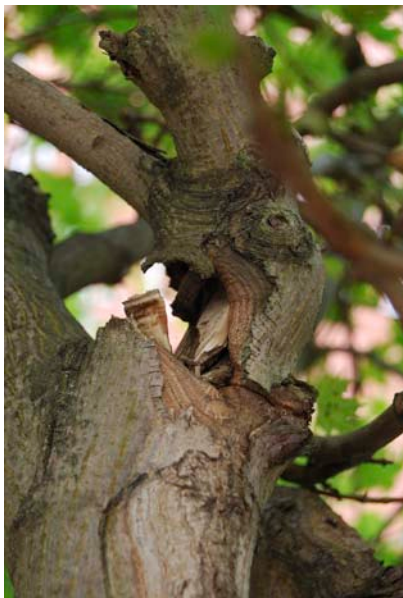
Figur 8. Skadade grenpartier är mycket vanliga åkommor.

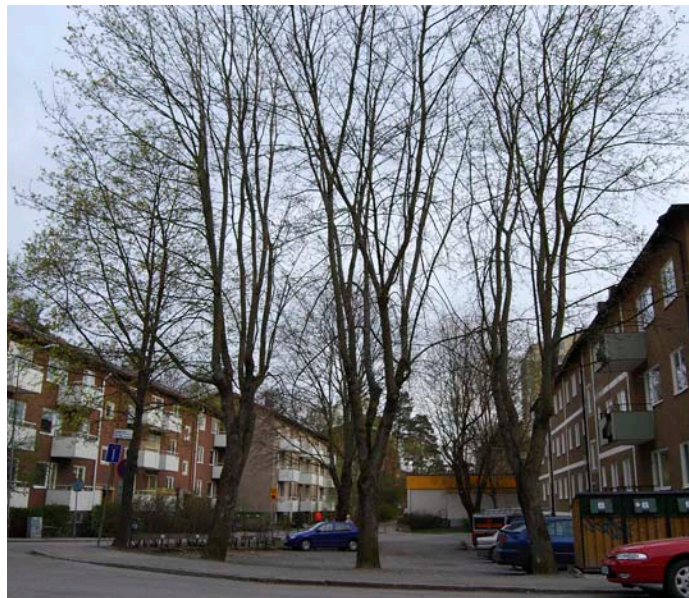
Figur 9. Underhållet av växtmaterialet är eftersatt i Bagarmossen. Vid Emågatan finns dessa lönnar. De har en gång i tiden hållits i shack med beskärning men sedan släppts och vuxit ur proportion.

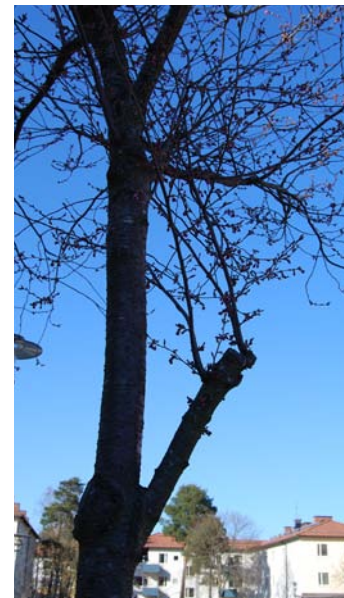
Figur 10. Beskärningen sker ofta utan eftertänksamhet. Här ett körsbärsträd i centrum.

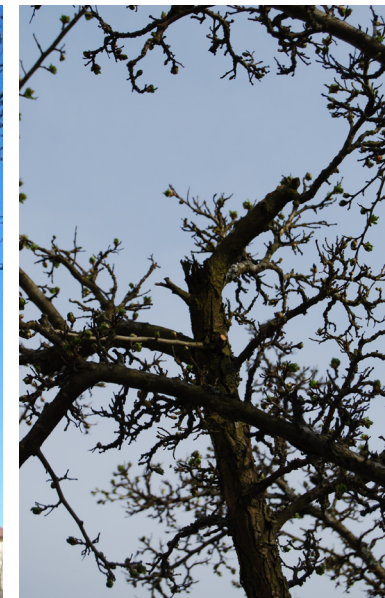
Figur 11. Obetänksam beskärning och dåliga snittytor gör trädet känsligt för bl.a. svamp- och virusangrepp.

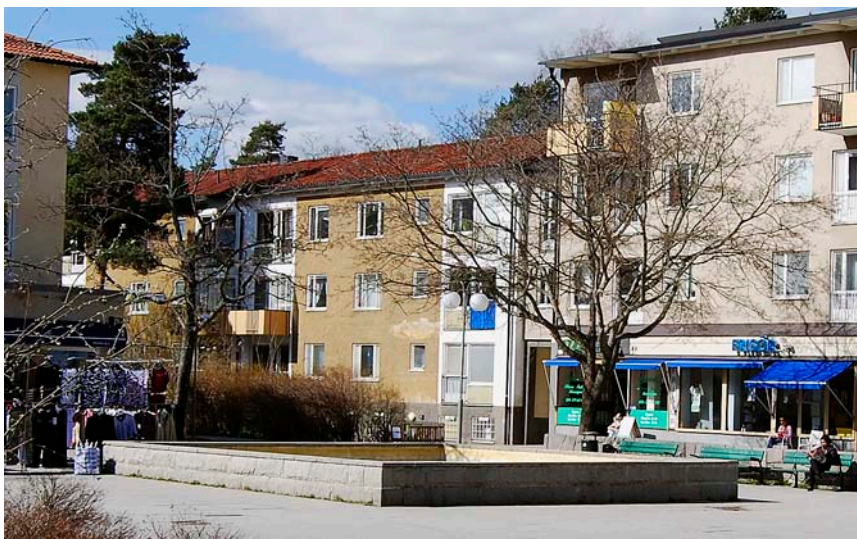
Figur 13. Etablerade uppväxta lönnar. Lönnarna är jämngamla men visar helt olika tecken på vitalitet. Den vänstra lönnens kondition beror förmodligen på markkompaktering.

Orsaken till ovanliggande problem är sannolikt en markpackning i de hårdgjorda ytorna vilket förhindrat växternas syre- och vattenupptag. Här bör man vakuumschakta bort jord i en 7x7m² yta runt trädet, (Lagerström, muntl. med. 2008-04-29), luckra och sedan påföra skelettjord enligt

de rekommendationer som ges i "*Handbok - växtbäddar för stadsträd i Stockholm.*"

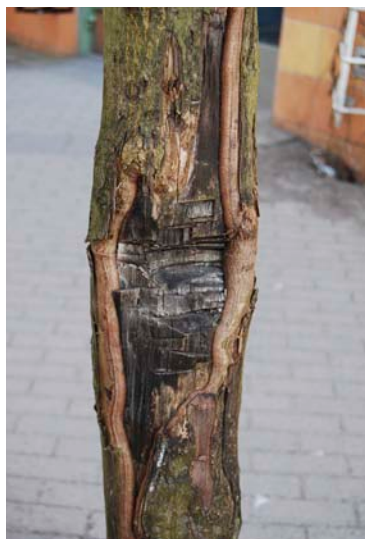
Figur 14. Nästan samtliga oskyddade träd i centrum har skadade stammar.

Ett annat problem i detta område är den höga andelen påkörningsskador på de träd som inte haft stamskydd. De träd som står i utsatta lägen och inte har stamskydd bör få det så snart som möjligt.

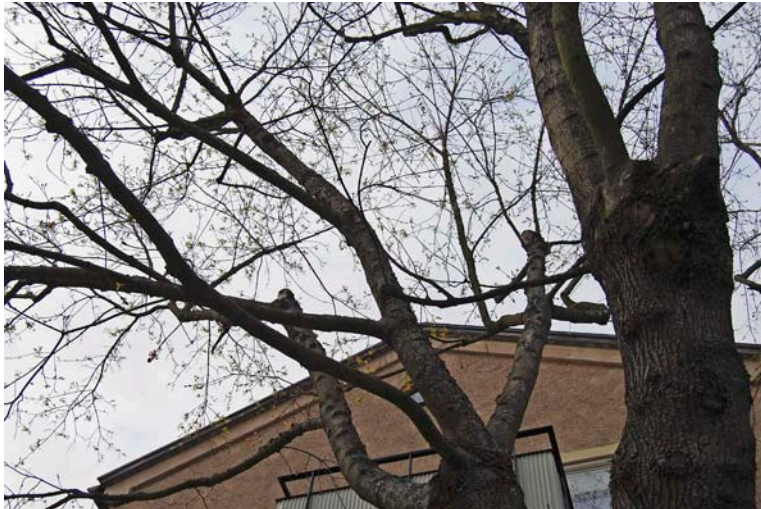
Figur 16. Så gott som samtliga lönnar längsmed denna Emågatan har stam-mats upp och beskurnits.

De flesta av träden mår bra och är i gott skick, träden har etablerat sig väl och skador som t.ex. frostsprickor förekommer inte, däremot har de stora träden ibland utsatts för felaktig beskärning.

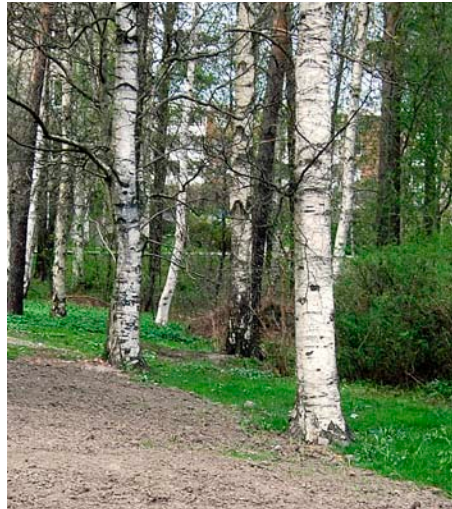
Detta bostadsstråk ligger på hällmark med fickor av lermark vilket har lett till sättningar i husen. De senaste åren har flera av fastigheterna behövt se över sina vatten- och avloppsledningar. Ledningarna har ofta gått i närheten av träden och vid schaktning har ofta en hel del rötter skurits av, till vilken grad detta kommer att påverka trädens

Figur 17. Emågatan. Schaktning av vattenrör invid björkar. Så här nära bör man inte gå.

kondition är i dagsläget svårt att säga då det kan ta mellan 10 upp till 30 år innan träden börjar visa symptom (Trädpolicy för Göteborgs stad 2008-05-09).

Vid nyplantering bör man ha i åtanke den effekt som de stora trädens vattenupptag har haft på lermarkens vattenmättnad och hur nyplanterade trädsorter kan komma att påverka den.

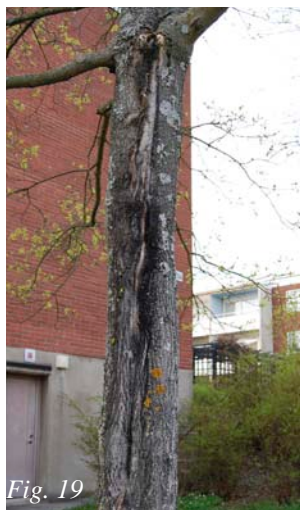
Fig. 19

Flera av de skogslönnar som är planterade vid gångvägen öster om bostadsområdet uppvisar

Figur 19. Många byälvssträd har allvarliga frostsprickor. För denna lönn är hoppet ute.

svåra frostspricksskador och bör tas bort och ersättas med planter från rätt proveniens.

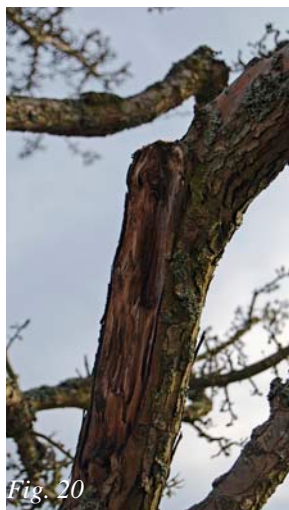
Fig. 20

Figur 20. Ibland kommer hjälpen för sent. Fläkskada på hagtorn.

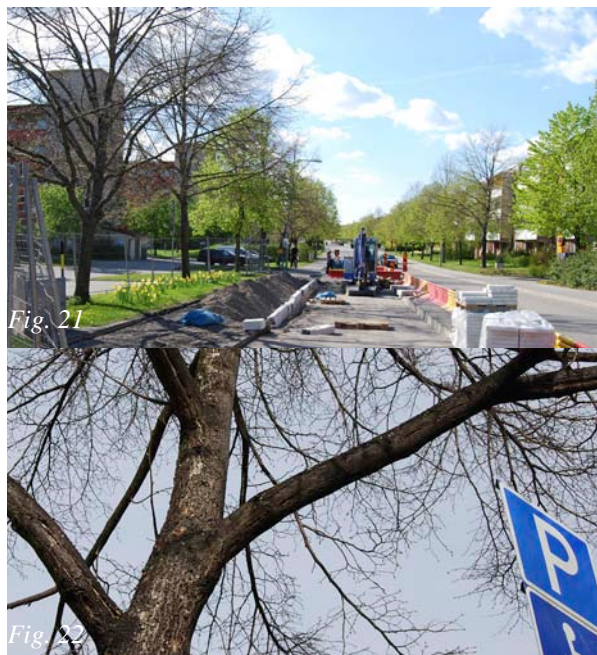
Fig. 21

Figur 21. Lindallén längsmed Byälsvägen visar variation på trädstorlek och lövsprickning trots att lindarna är kloner.

Allén längsmed Byälsvägen är från samma tid som bostadsområdet. Allén består av kloner (Lagerström, muntl. med. 2008-04-29) av parklind. Majoriteten av lindarna står antingen i gräs eller i buskage och visar inga påkörningsskador. De flesta av lindarna har en god tillväxt men de uppvisar en skillnad i höjd och stamomfång trots att de är kloner. Förmodligen är det så att marken

på vissa håll är mer packad än på andra. Flera av lindarna lider av lövträdskräfta och en ordentlig undersökning av hela allén utmed Byälsvägen behövs. De lindar som massproducerades från på 70-talet har ofta dålig motståndskraft mot lövträdskräfta (Sandström, 2005-08-01) och om det är många träd som lider av denna sjukdom kanske man måste överväga att ta bort hela allén. Om endast ett fåtal träd är smittade kanske det räcker med att ta bort dem eller införa säkerhetsrutiner vid beskärning.

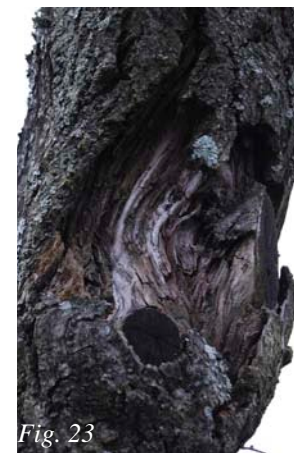
Fig. 23

Figur 23. Lövträdskräfta. Det här trädet bör tas bort.

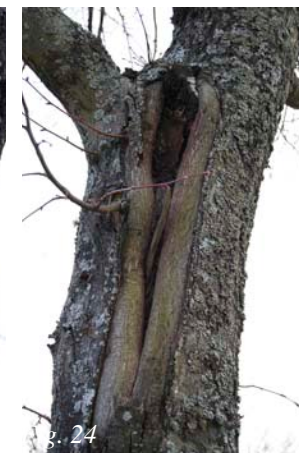
Fig. 24

Figur 24. Fläkskada.

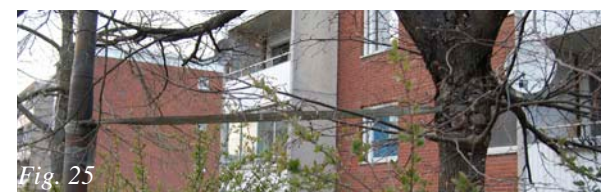
Fig. 25

Figur 25. Desperata åtgärder.
